Committente: LARIO RETI HOLDING S.p.A.

**COMUNE DI CASARGO (LC)**  
**ADEGUAMENTO RETE FOGNATURA INDOVERO E NARRO**  
Progetto Definitivo

**VERIFICA PREVENTIVA DELL'INTERESSE ARCHEOLOGICO**  
**(art. 25 – D.Lgs. 50/2016)**

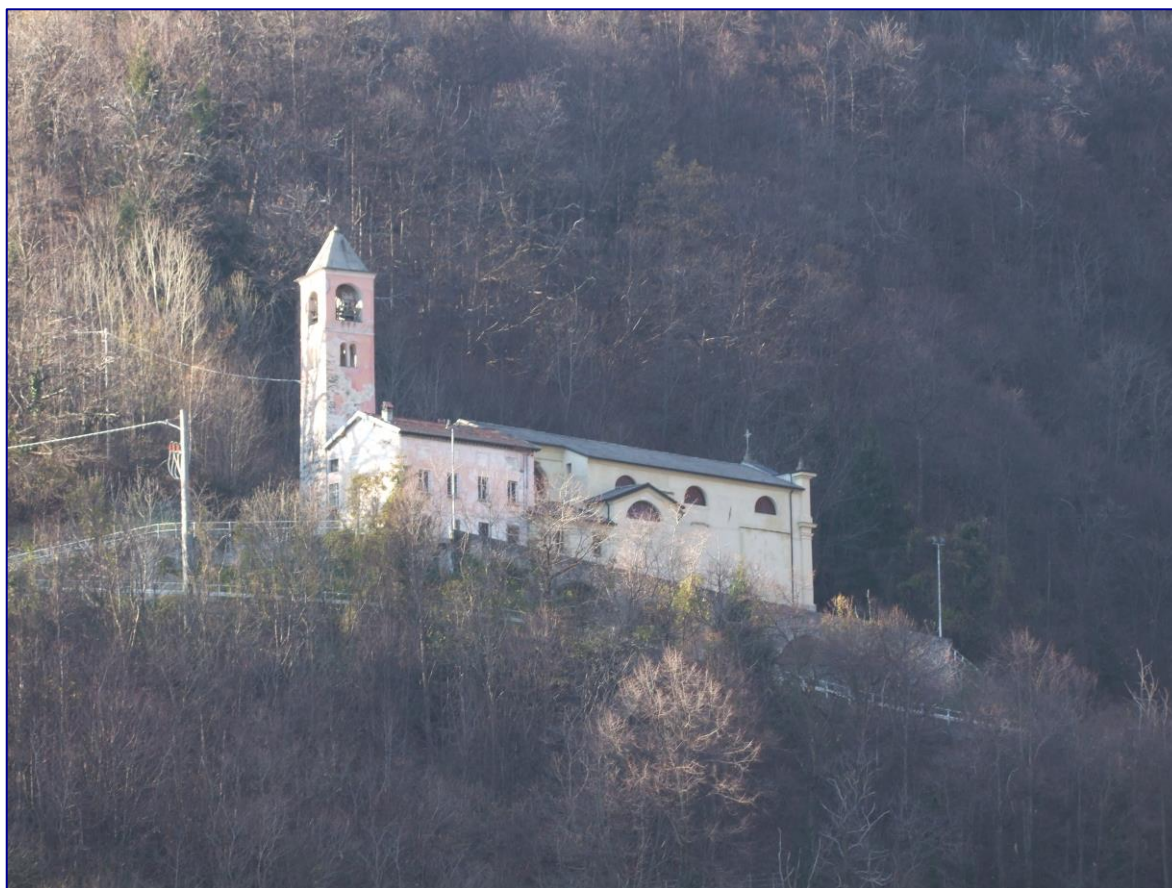
FIG. 4 – La chiesa di S. Martino di Indovero.

Benché la prima attestazione certa dell'esistenza della chiesa di S. Martino in frazione Indovero di Casargo (**Fig. 4**)<sup>26</sup> risalga al *Liber Notitiae Sanctorum Mediolani* sul finire del XIII sec. d.C. («In uia[le]saxina. loco [in] diuiriò. ecclesia sancti martini»<sup>27</sup>), tuttavia la fondazione è stata retrodatata almeno al pieno XI sec. Tale anticipazione non è ipotizzata soltanto in base alla testimonianza di san Carlo Borromeo, secondo cui durante la visita pastorale del 29 ottobre 1566 la chiesa si presentava «*vetus et indecenter constructa*», ma anche grazie all'analisi stilistica del campanile – che eruditi locali ritengono esito della trasformazione di una preesistente torre di fortificazione o avvistamento – la cui sovrapposizione di un ordine di monofore e due di bifore a doppia ghiera

s'inquadrerebbe perfettamente nelle prime forme del romanico. Poco è noto circa la configurazione architettonica dell'edificio originario (forse una cappella castrense), il quale doveva presentare modeste dimensioni e orientamento ortogonale a quello della struttura attuale, la cui muratura di fondo dell'altare corrisponderebbe al perimetrale S della chiesa primitiva<sup>28</sup>.

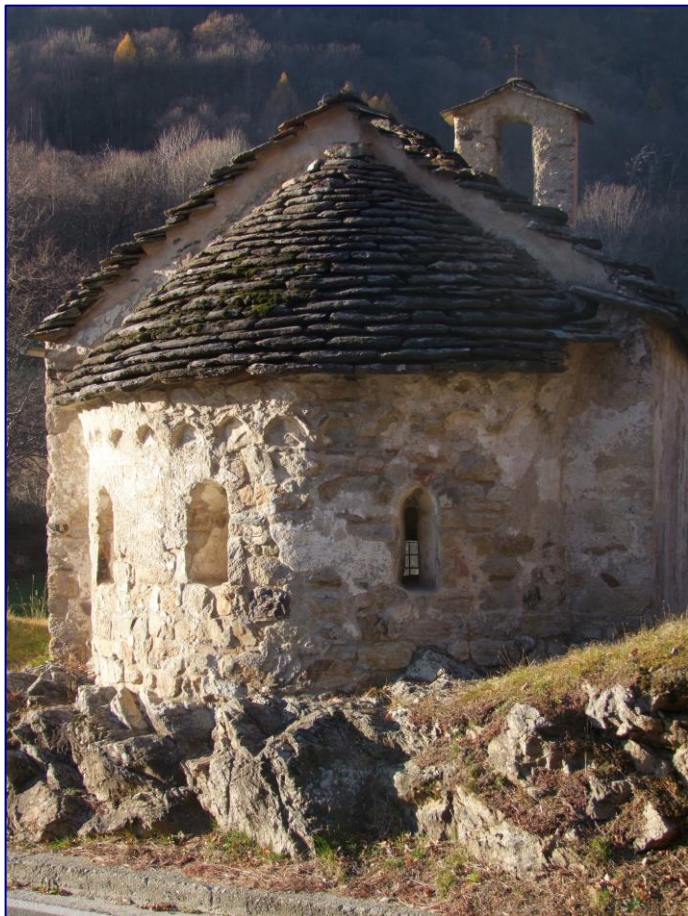
**FIG. 5** – Abside della chiesa di S. Margherita con in evidenza gli archetti e le tre monofore.

L'abside presenta esternamente un fregio ad archetti sotto la gronda del tetto e tre monofore (**FIG. 5**). In corrispondenza della facciata si trova un campanile a vela. Particolarmente interessante, all'interno della decorazione pittorica dell'immobile, è la raffigurazione nel catino absidale di una Madonna con Bambino affiancata da santi patroni di alcune chiese del territorio limitrofo: sulla destra, santa Margherita e santa Brigida (cui è dedicata la chiesa di Narro) e, sulla sinistra, san Bartolomeo (cui è dedicata la chiesa di Margno) e sant'Andrea (cui è dedicata la chiesa di Pagnona, prossima ma esterna all'areale esaminato nel presente paragrafo). Tale affresco, che sul piano stilistico riflette ancora della rigidità tipica della pittura bizantina, è stato inquadrato nella piena epoca romanica (tra il XII sec. d.C. e l'inizio del successivo)<sup>30</sup> e dunque appartiene alla prima decorazione della chiesa di S. Margherita. Infine, occorre sottolineare che ad un'epoca compresa tra la metà del Duecento ed il XV sec. d.C. risale l'edificazione del porticato, antistante

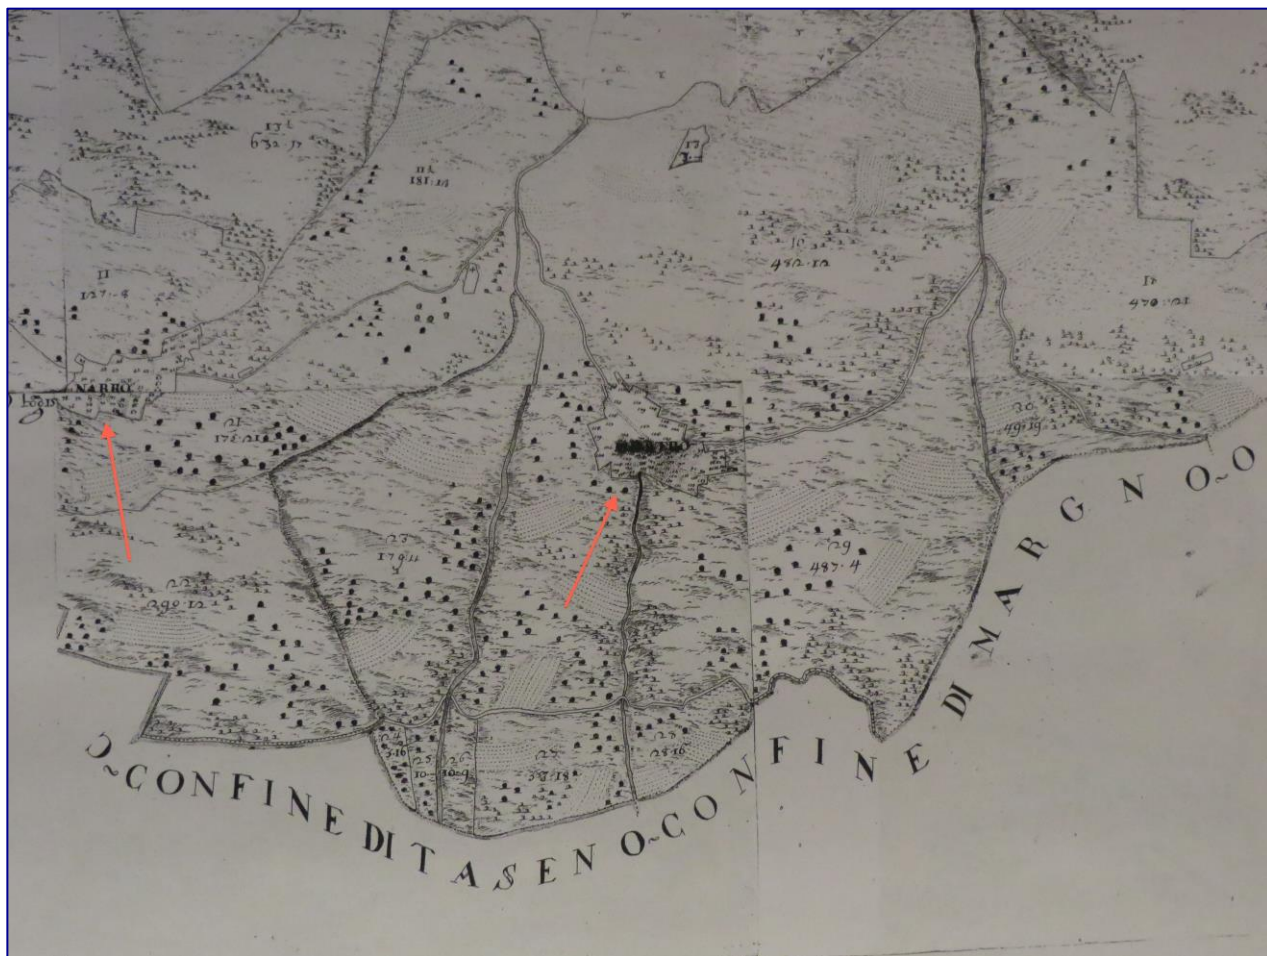
**FIG. 6** – Estratto del Catasto Teresiano del 1722 relativo al territorio degli abitati di Narro, a sinistra, ed Indovero, a destra (A.S.CO, U.T.E., Catasto Teresiano 1722, Casargo, Narro con Indovero, mappa di prima stazione, fg. 10/11/12/15/16).

L'analisi della cartografia storica – e, segnatamente, del Catasto Teresiano del 1722 (**Fig. 6**) e del Catasto Lombardo-Veneto del 1860-1899 (**Fig. 7**) – non ha sortito risultati rilevanti, evidenziando la natura isolata dei nuclei abitati di Narro ed Indovero, all'interno di un contesto ambientale quasi esclusivamente boschivo, sul versante settentrionale della Val Muggiasca.

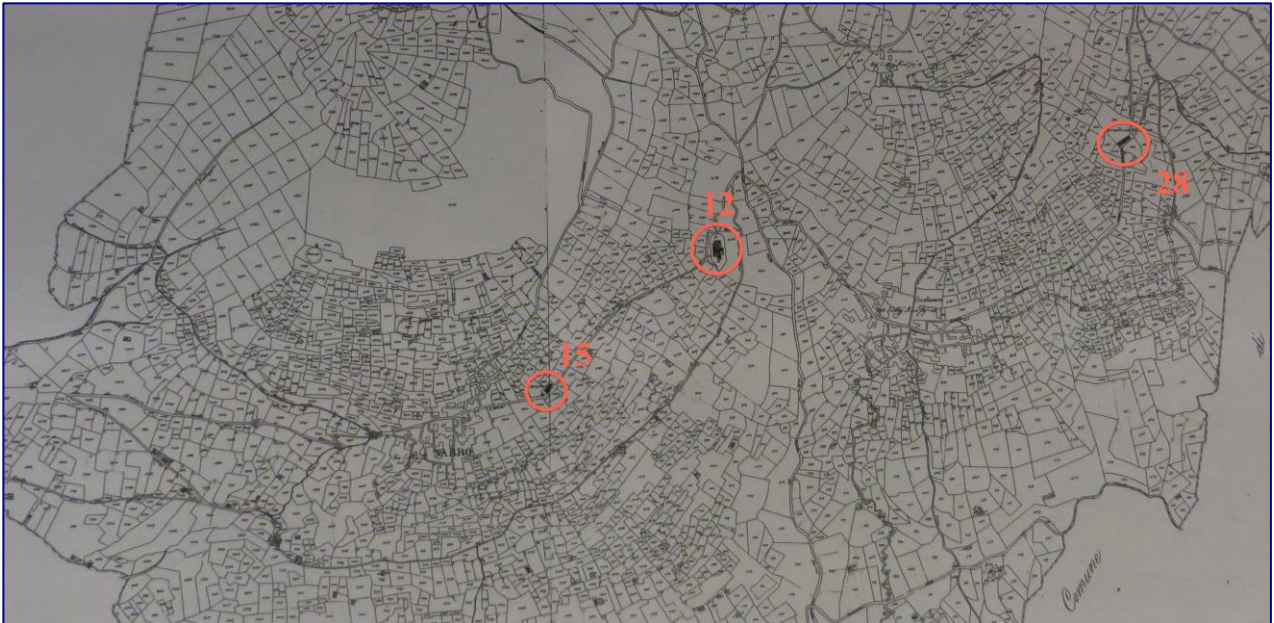
**FIG. 7** – Estratto del Catasto Lombardo-Veneto del 1860-1899 relativo al territorio degli abitati di Narro ed Indovero; in evidenza, la chiesa di S. Martino (ID. 12), la chiesa di S. Brigida (ID. 15) ed il santuario della Madonna di Pomaleccio (ID. 28) (AS.CO, U.T.E., Catasto Lombardo-Veneto 1860-1899, Casargo, Narro con Indovero, fg. 9/10).

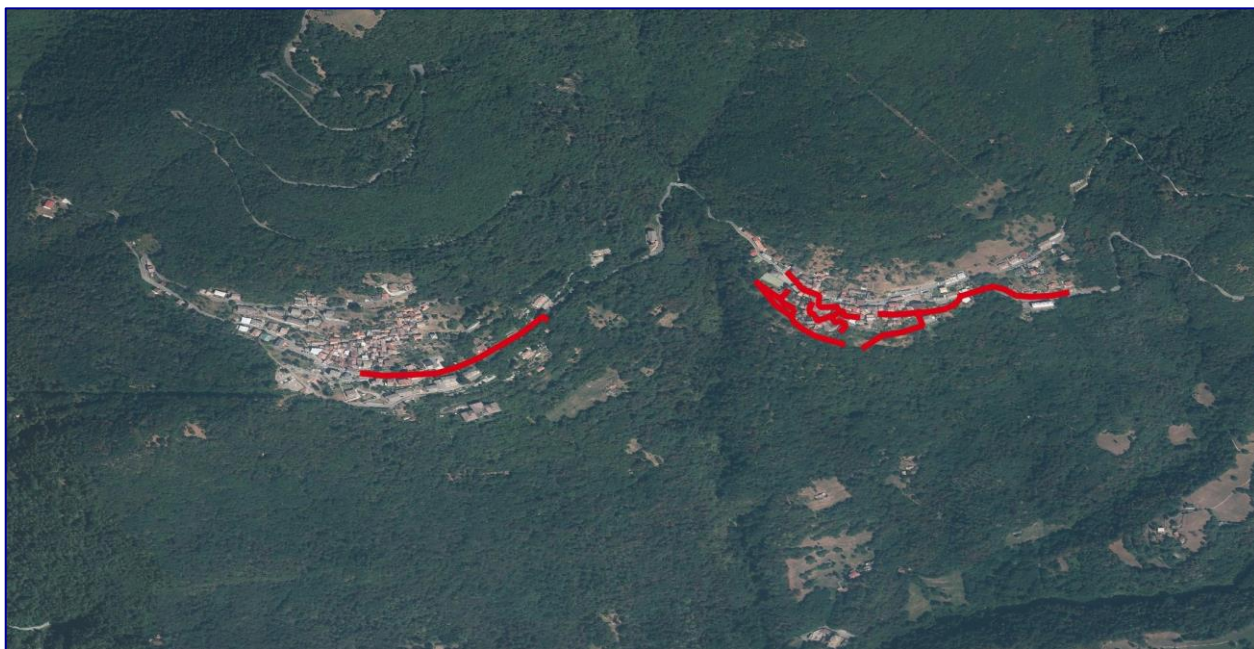
**FIG. 13** – Ortofoto a colori del 2012; in rosso è indicato il tracciato delle infrastrutture in progetto (scala 1:8.000).

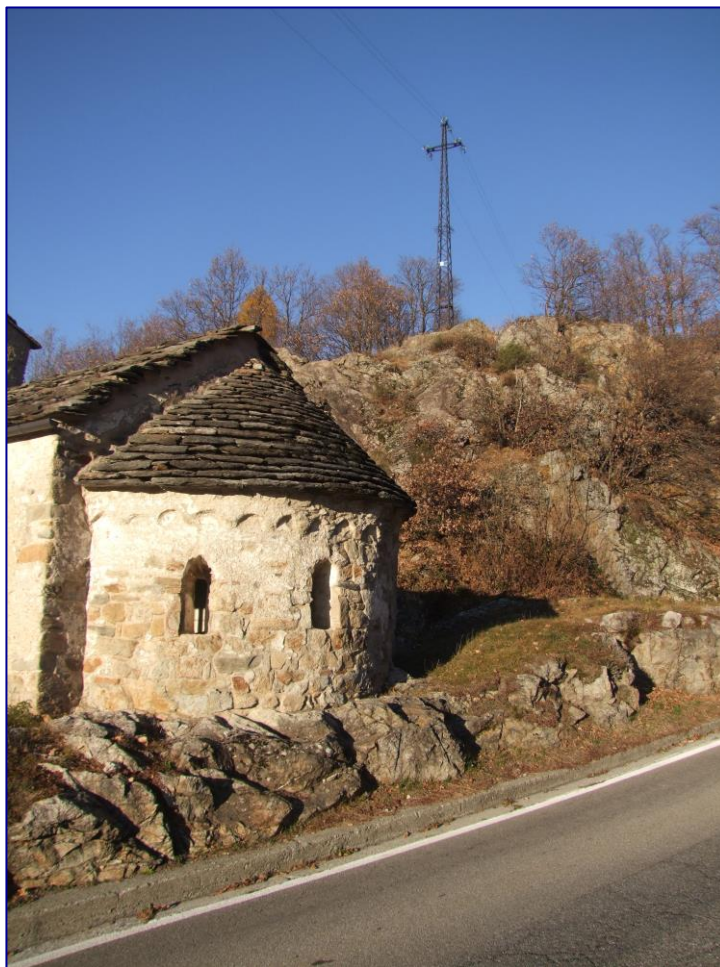
FIG. 14 – Il Sasso della Guardia a N della chiesa di S. Margherita.

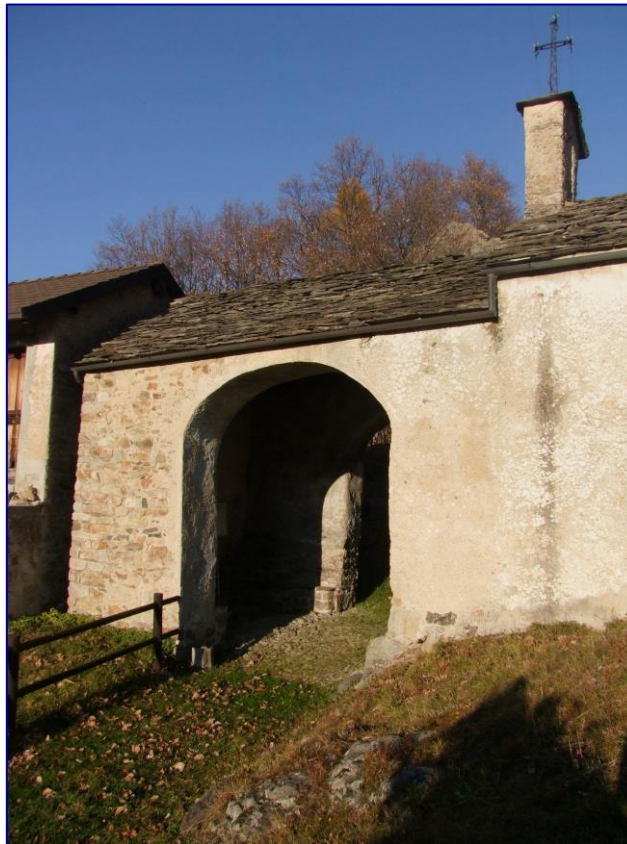
**FIG. 15** – Il portico antistante la chiesa di S. Margherita sotto cui transitava il percorso stradale verso la Valtellina.

per il controllo del transito stradale sul vicino valico di Piazza, che tra la fine dell'XI sec. e l'inizio del successivo sarebbe stato dotato anche della cappella castrense di S. Margherita (*ID. 13*), sotto al cui portico transitava l'indicato percorso (**FIG. 15**).
